# Wiederaufbau des Fischbestandes in der Jagst

Auswirkungen von Fischbesatz und Resilienzmaßnahmen

Abschlussbericht  
von Lukas Daniel Ittner, MSc

Projektlaufzeit  
September 2016 – Juni 2018

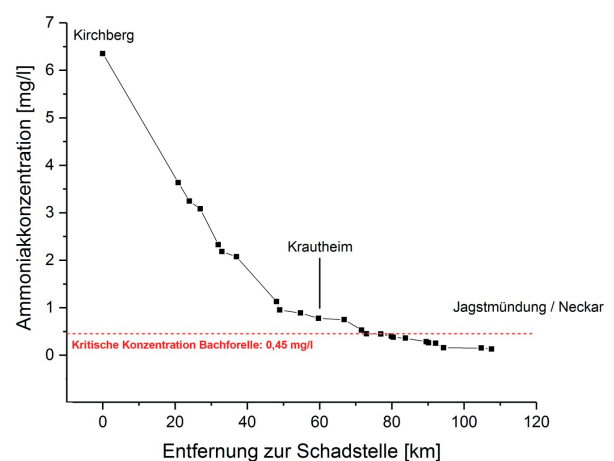
*Abb. 2: Maximale Ammoniakkonzentrationen ( $\text{NH}_3\text{-N}$ ), die zwischen der Schadstelle bei Kirchberg und Jagstmündung gemessen wurden. Bei einem pH-Wert von 7 und einer Wassertemperatur von 20 °C liegt die kritische Ammoniakkonzentration für Bachforellen bei 0,45 mg/L (Environmental Protection Agency 2013) und wurde bis etwa 75 km unterhalb der Schadstelle überschritten (verändert nach Schumann 2015).*

Die für Bachforellen (*Salmo trutta fario*) kritische Ammoniakkonzentration von 0,45 mg/L (pH = 7, Wassertemperatur = 20 °C; Environmental Protection Agency 2013) wurde bis ca. 75 km unterhalb der Schadstelle überschritten (Abb. 2). Da die Jagst natürlicherweise relativ hohe pH-Werte aufweist, wurde mit einer Schädigung der Fischfauna bis in den Mündungsbereich gerechnet (Schumann 2015). Das zum Schadzeitpunkt extreme Niedrigwasser sowie die zahlreichen Stauhaltungen verlangsamten den Abfluss und die Verdünnung der Schadstoffwelle, was die Situation für die Fischfauna aufgrund der erhöhten Einwirkdauer zusätzlich verschärfte.

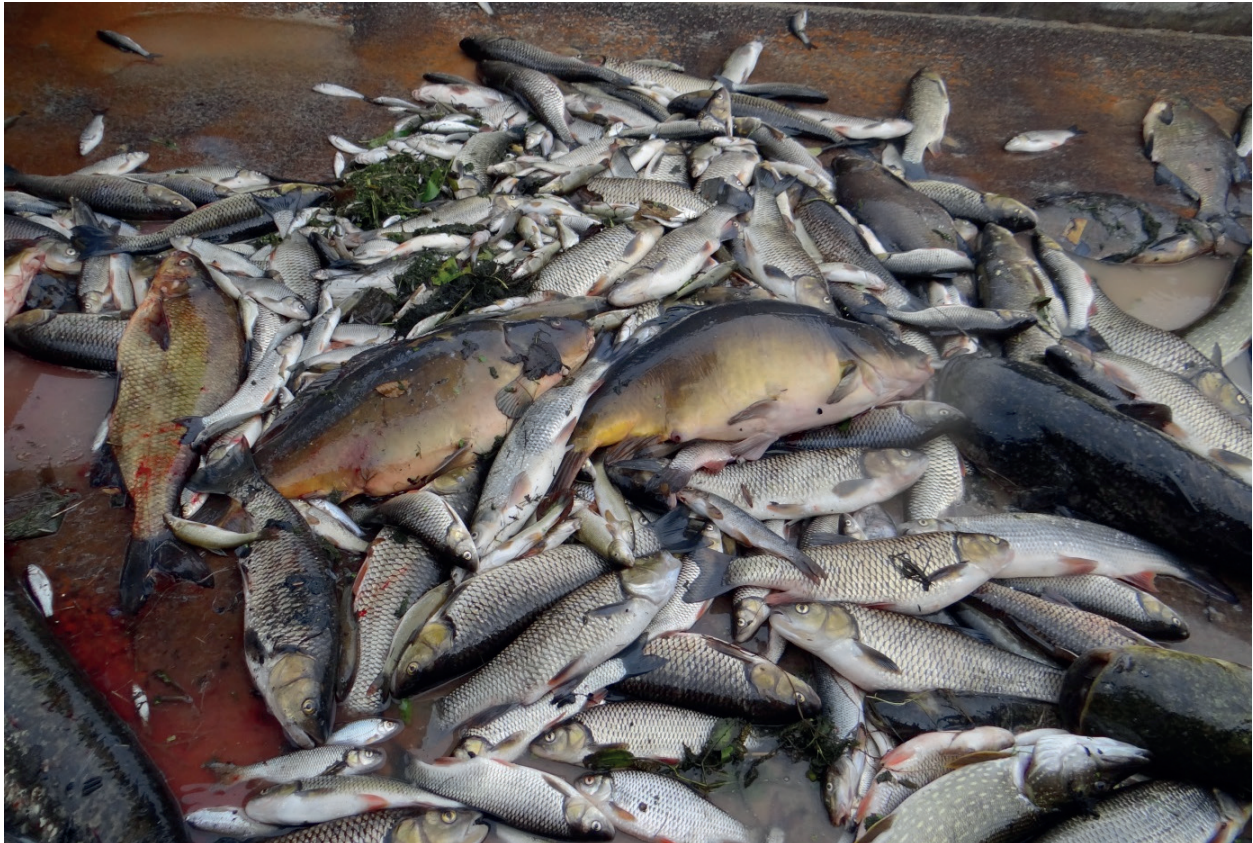
Abb. 3: Bei Hessenau (ca. 13 km unterhalb der Schadstelle) geborgene Fischkadaver.

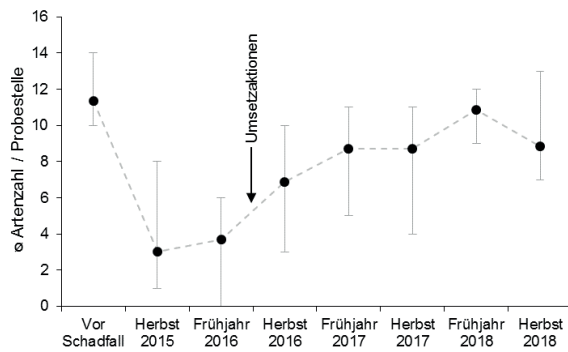
Abb. 6: Entwicklung der durchschnittlichen Artenzahl je Probestelle im stark geschädigten Bereich zwischen Herbst 2015 und Herbst 2018 im Vergleich zur Fischbestandssituation vor Schadfall. Im Juli und September 2016 wurden zwei Umsetzaktionen durchgeführt (Pfeil). Die grauen Fehlerbalken geben Minimal- und Maximalwerte an.

Im Zuge des dritten Monitorings im **Herbst 2016** (September / Oktober) wurde schließlich eine leichte Erholung der Fischfauna im stark geschädigten Bereich festgestellt. Diese positive Entwicklung ist in erster Linie auf die im Sommer (Juli) und Spätsommer (September) zuvor durchgeführten Umsetzmaßnahmen zurückzuführen (s. Kapitel 3.1). So stiegen insbesondere die Artenzahlen im stark geschädigten Bereich zum Teil wieder deutlich an. Im Durchschnitt wurden je Probestelle wieder 7 Arten (Abb. 6) nachgewiesen. Bei Kirchberg beispielsweise stieg die Artenzahl von 0 Arten (Frühjahr 2016) auf 9 Arten (Herbst 2016) an. Im Gegensatz dazu war bei der

Das vierte Monitoring im **Frühjahr 2017** (Mai) zeigte erneut eine leichte Erholung des Fischbestandes im stark geschädigten Bereich. Die durchschnittliche Artenzahl je Probestelle stieg auf 9 an (Abb. 6), die Dichte belief sich auf 147 Individuen pro 100 m (Abb. 7). Dieser im Vergleich zum Herbst 2016 nur relativ geringe Dichtezuwachs zeigt, dass eine natürliche Wiederbesiedlung bislang kaum erfolgte. Hauptverantwortlich für diese Situation sind die zahlreichen, nicht durchgängigen Querbauwerke mit ihren oft extrem langen Stauhaltungen. Gerade rheophile (strömungsliebende) Fischarten werden dadurch stark eingeschränkt, weil diese sich bei ihren Wanderungen an der Strömung orientieren (Jungwirth et al. 2003). Dabei handelt es sich insbesondere um bestandsprägende Arten, wie etwa Barbe oder Nase.

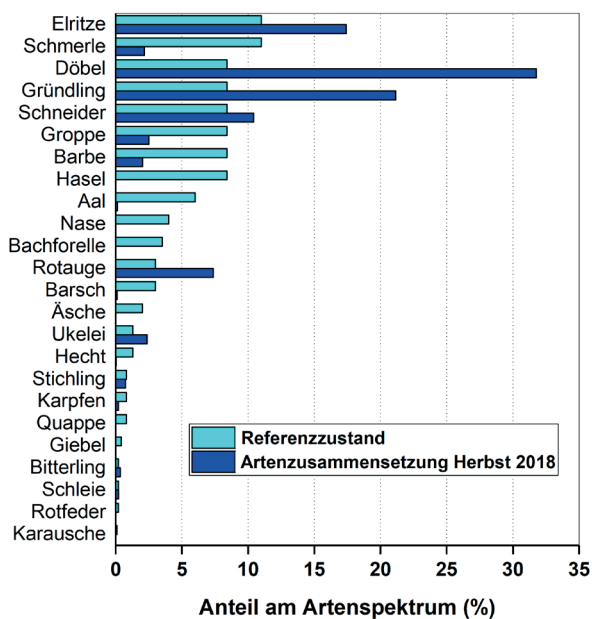
Abb. 9: Prozentuale Artzusammensetzung der Referenzfischzönose der Jagst (Soll-Zustand) im Vergleich zur prozentualen Artzusammensetzung, die im Zuge des Herbst-Monitorings 2018 dokumentiert wurde (Ist-Zustand).

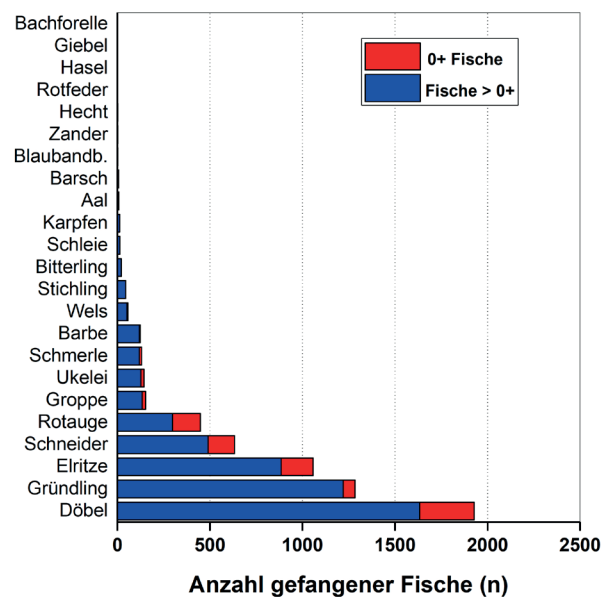
Abb. 10: Anzahl der im Zuge des Herbst-Monitorings 2018 nachgewiesenen Arten mit absoluten Anteilen der Altersstadien > 0+ und 0+.

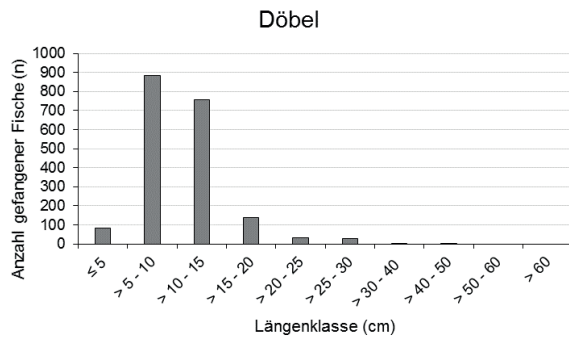
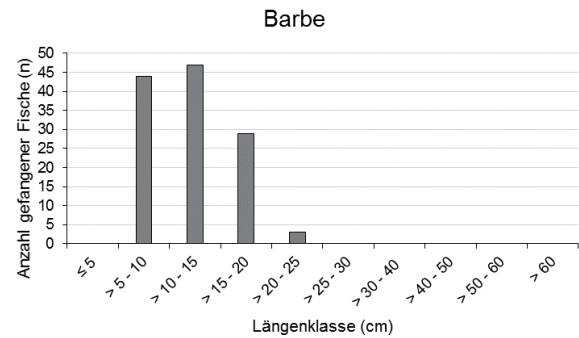
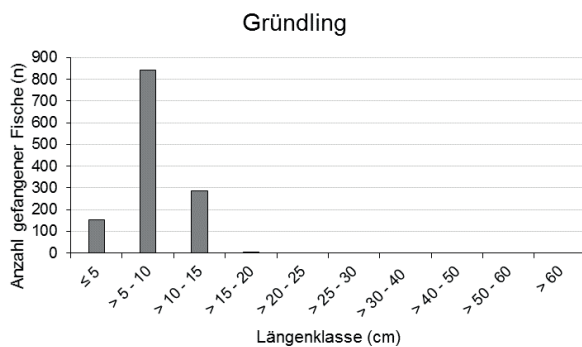
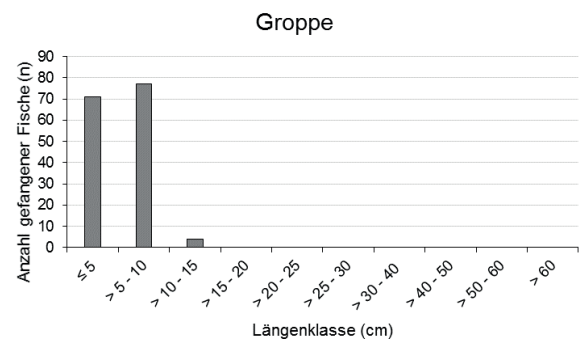
Abb. 11: Längen-Häufigkeitsverteilung des Döbels im stark geschädigten Bereich.

Abb. 12: Längen-Häufigkeitsverteilung der Barbe im stark geschädigten Bereich.

Abb. 13: Längen-Häufigkeitsverteilung des Gründlings im stark geschädigten Bereich.

Abb. 14: Längen-Häufigkeitsverteilung der Groppe im stark geschädigten Bereich.

Die etablierten Fischarten im stark geschädigten Bereich wiesen größtenteils eine relativ intakte Altersstruktur auf, dies galt sowohl für die kleinwüchsigen als auch für großwüchsigen Arten (Abb. 11 - Abb. 14). Bei Betrachtung der Längen-Häufigkeitsverteilung wird ersichtlich, dass insbesondere der 0+-Anteil der etablierten Arten noch nicht so hoch ist, wie es für intakte und gesunde Fischpopulationen zu erwarten wäre (Abb. 10, Abb. 11 - Abb. 14). Darüber hinaus fehlen bei den großwüchsigen Arten, wie etwa Döbel und Barbe, die älteren Altersstadien bzw. größeren Längenklassen (Abb. 11, Abb. 12). Dies hängt einerseits damit zusammen, dass die älteren Altersstadien aufgrund des vergleichsweise kurzen Zeitraumes von drei Jahren seit Schadereignis noch nicht erreicht wurden. Andererseits kommen ältere Altersstadien bzw. größere Längenklassen aufgrund des natürlichen Altersaufbaus einer Population sehr viel seltener vor und werden daher auch weniger oft nachgewiesen. Insofern sind die teilweise noch fehlenden Alters- bzw. Längenklassen nicht als negativ zu werten, sondern liegen in der Natur der Sache. Sie spiegeln demzufolge die typische Entwicklung der Altersstruktur nach einem Schadereignis wider. Die übrigen, noch nicht etablierten Referenzarten zeigen aufgrund ihrer sehr geringen Bestandsdichten schwere Defizite im Hinblick auf ihre Altersstruktur.

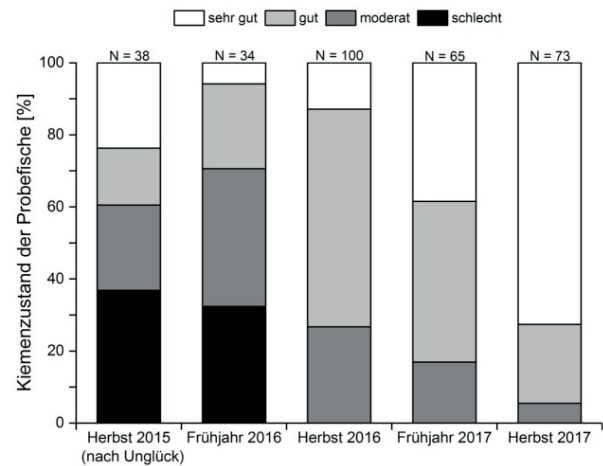
Abb. 15: Entwicklung des Kiemenzustandes zwischen Herbst 2015 und Herbst 2017. Die Gesamtanzahl (N) der entnommenen Probefische je Untersuchung ist über den Säulen angegeben.

Tab. 3: Anzahl und Kiemenzustand der untersuchten Probefische von Herbst 2015 bis Herbst 2017.

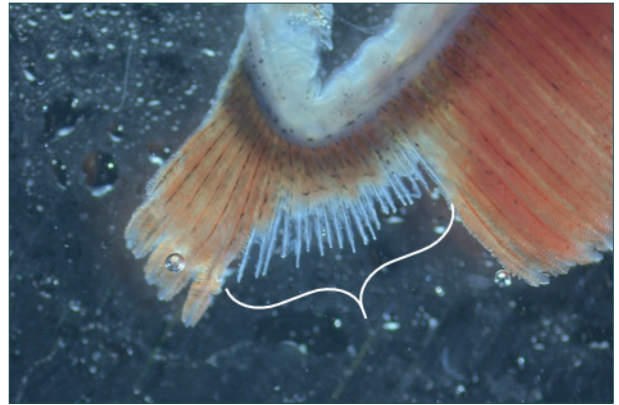
Abb. 17: Starke Nekrose (Frühjahr 2016).

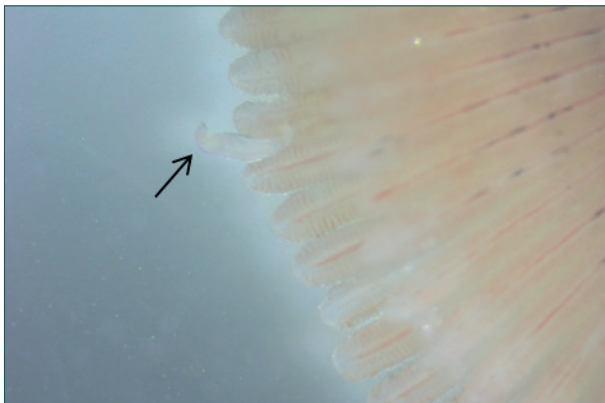
Abb. 18: Kiemensaugwurm (Frühjahr 2017).

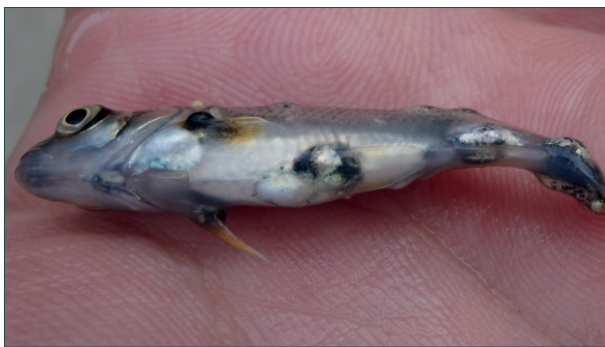
Abb. 20: Elritze mit ausgeprägter Schwarzfleckenkrankheit (Frühjahr 2016).

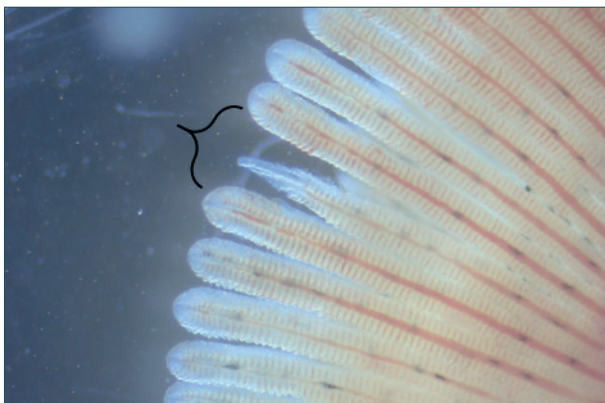
Abb. 22: Nekrose schwacher Intensität (Herbst 2016).

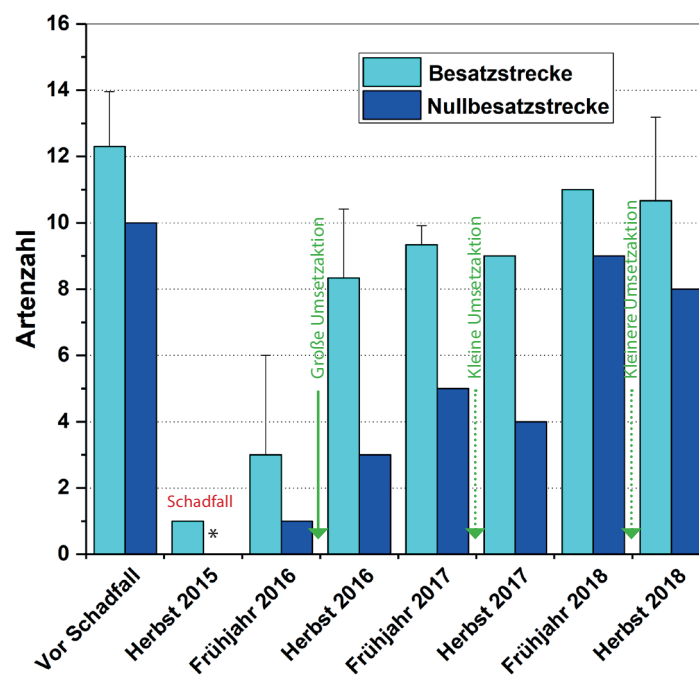
Abb. 29: Entwicklung der Artenzahl in den Besatzstrecken Kirchberg, Hessenau, Mistlau im Vergleich zur Nullbesatzstrecke Diembot. Die intensivsten Umsetzmaßnahmen fanden im Sommer (Juli) und Spätsommer (September) 2016 statt (durchgezogener Pfeil), während die nachfolgenden Umsetzaktionen in kleinerem Stil fortgeführt wurden (gestrichelte Pfeile). Die schwarzen Fehlerbalken geben die Standardabweichung an. \* = keine Befischungsdaten.

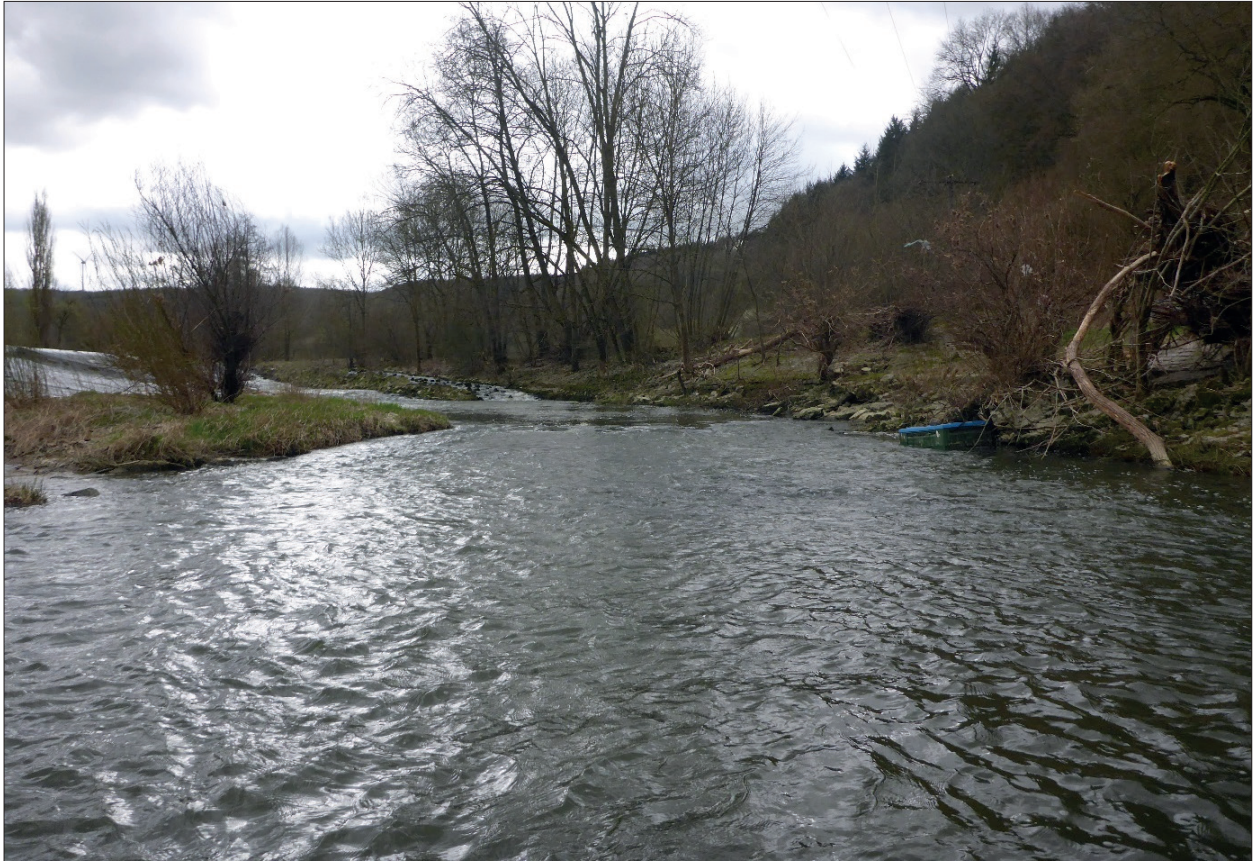
Abb. 31: Nasenlaichplatz in der Restwasserstrecke unterhalb der Wehranlage bei Ruchsen.

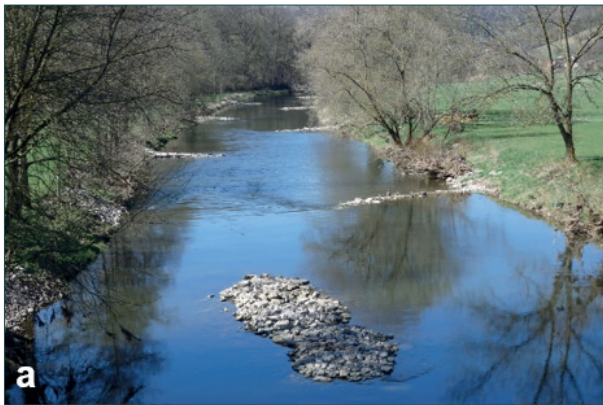
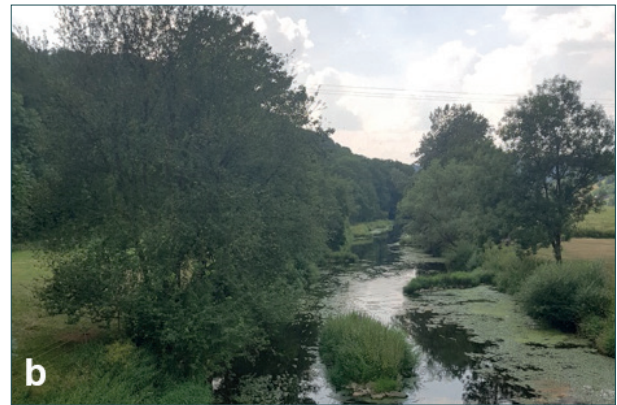
Abb. 37: Kiesinsel und Bühnen bei Kleinforst (Umsetzung: Oktober 2016) nach Fertigstellung (a) und im September 2019 (b).

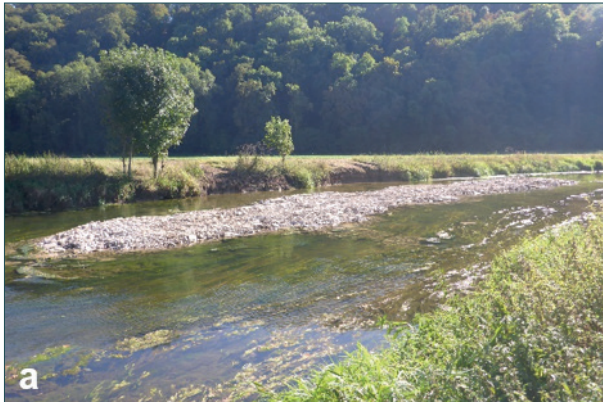
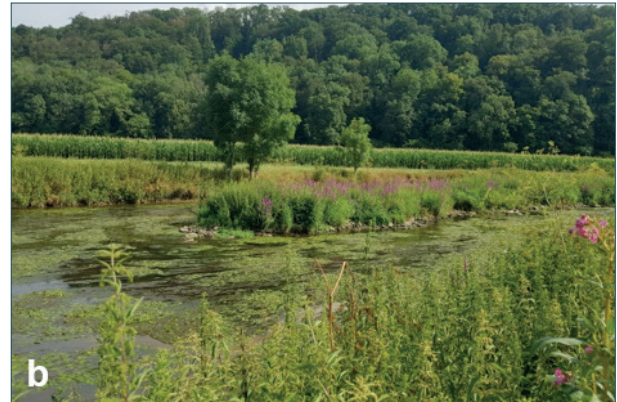
Abb. 38: Kiesinsel bei Mistlau (Umsetzung: September 2016) nach Fertigstellung (a) und im September 2019 (b).

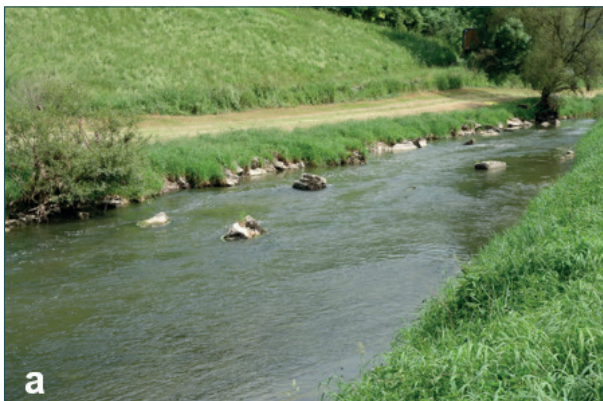
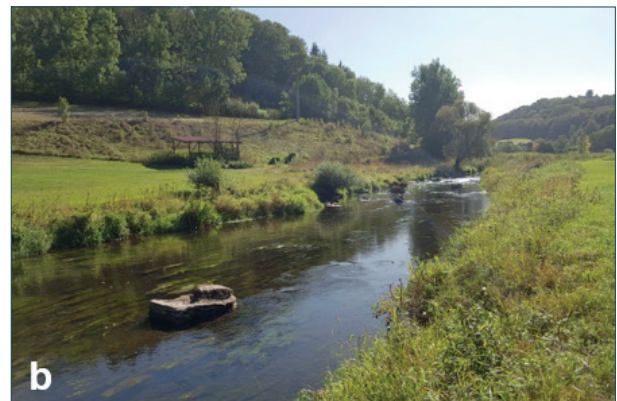
Abb. 39: Störsteine zwischen Hessenau und Elpershofen (Umsetzung: Dezember 2015) nach Fertigstellung (a) und im September 2019 (b).

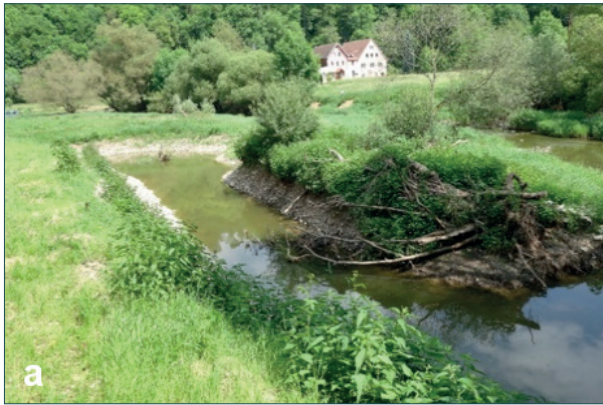
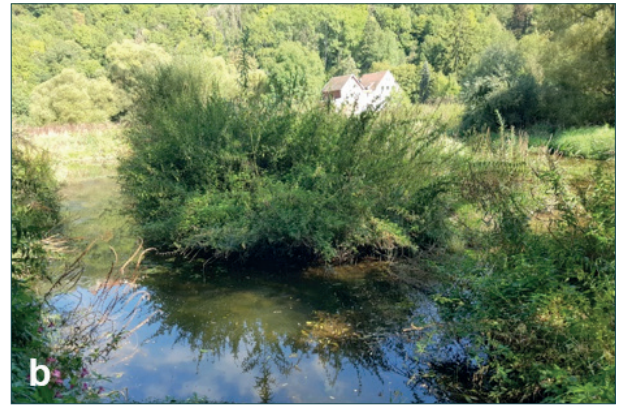
Abb. 40: Biotop bei Bächlingen (Umsetzung: Oktober / November 2016) nach Fertigstellung (a) und im September 2019 (b).

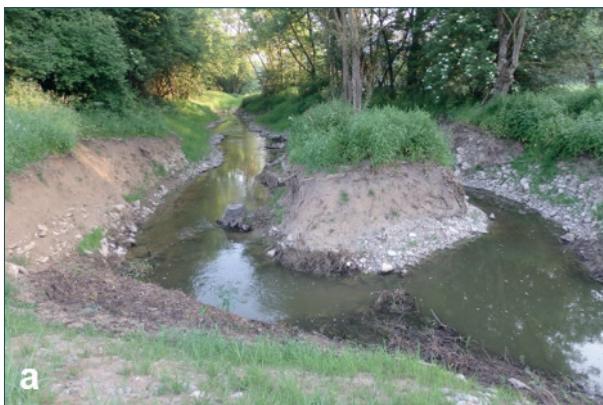
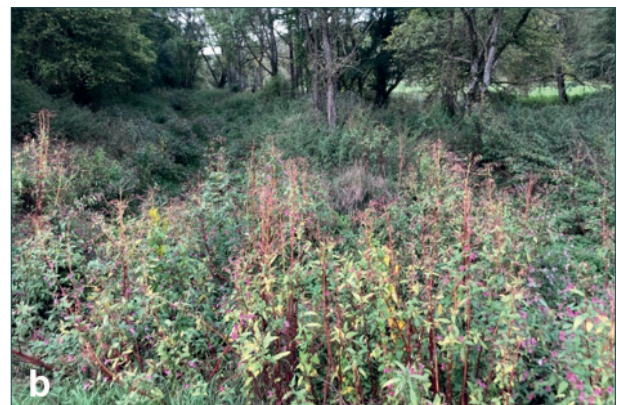
Abb. 41: Seitenarm unterhalb von Unterregenbach (Umsetzung: Oktober / November 2016) nach Fertigstellung (a) und im September 2019 (b).
